Mandat de services professionnels en conception d'aménagements de génie végétal dans le cadre du programme de réhabilitation des berges des grands parcs riverains de la Ville de Montréal

Rapport final

Réalisé pour le compte du Service des grands parcs, du Mont-Royal et des sports (SGPMRS) de la Ville de Montréal

Juin 2024

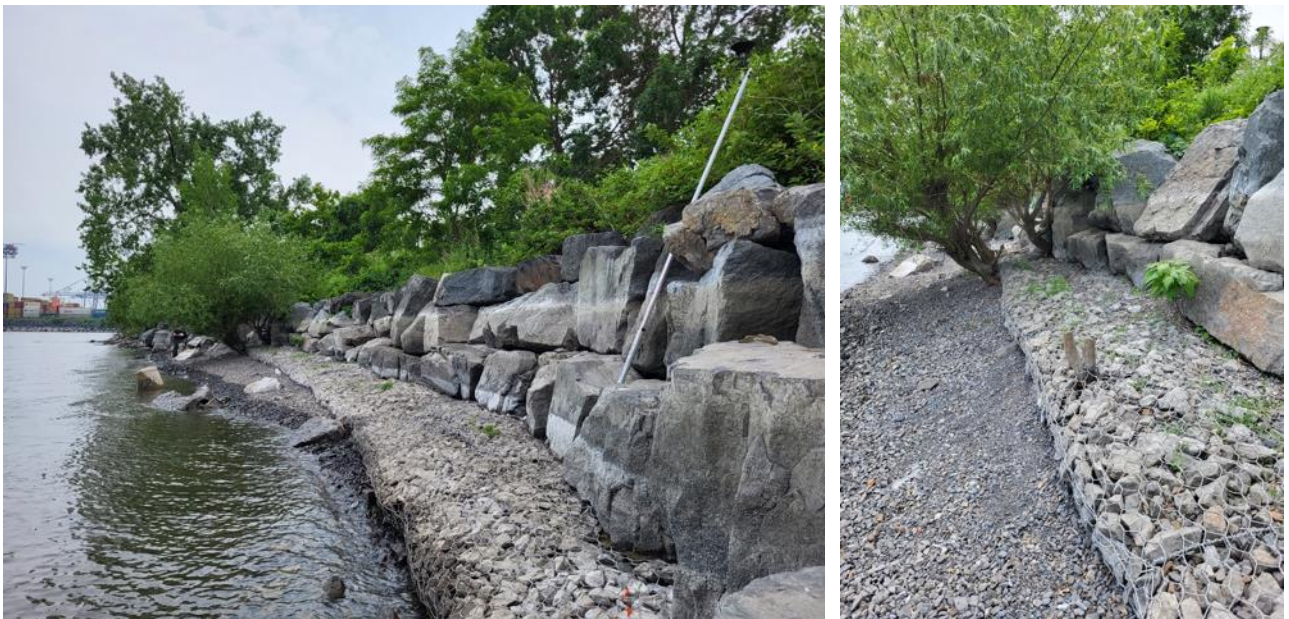
Figure 13 Tronçon 1024 du parc Promenade-Bellerive stabilisé par des gabions en bas de talus et des gros blocs de roches alignés au-dessus.

Le tronçon 1024 a déjà été stabilisé avec des gabions dans le bas de talus, surplombés de gros blocs de roche alignés (**Figure 13**). Ces matériaux inertes sont encore bien en place et jouent un rôle de stabilisation efficace. Le reste de la berge ressemble au tronçon 1021 décrit ci-haut, en ce qui concerne la végétation présente. L'**Encadré 3** résume les caractéristiques du tronçon 1024.

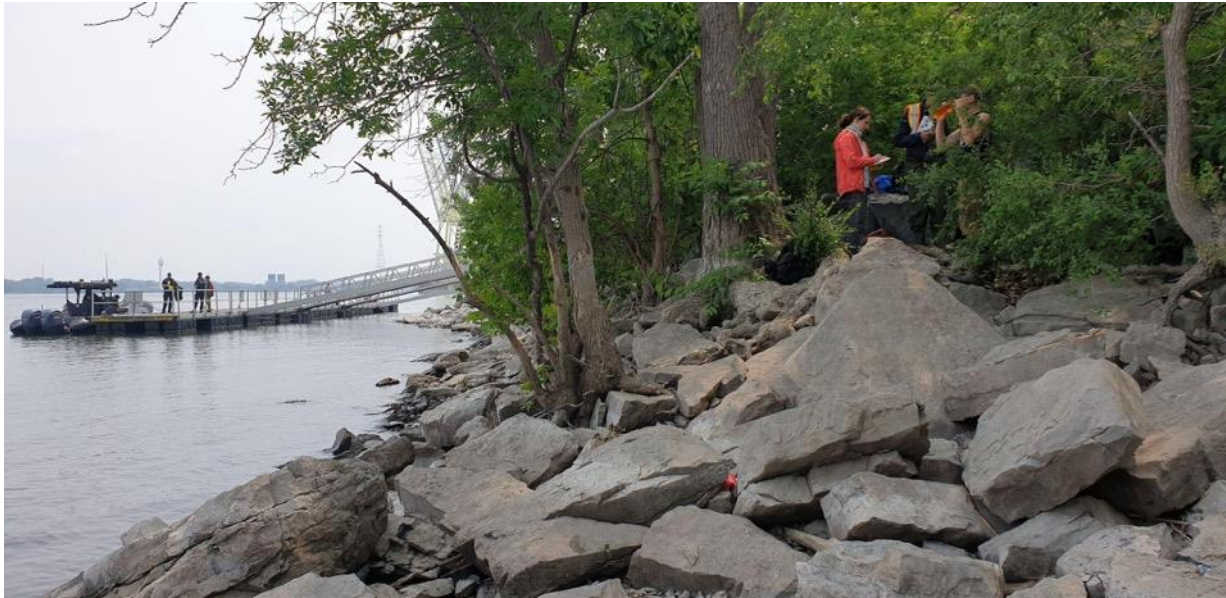
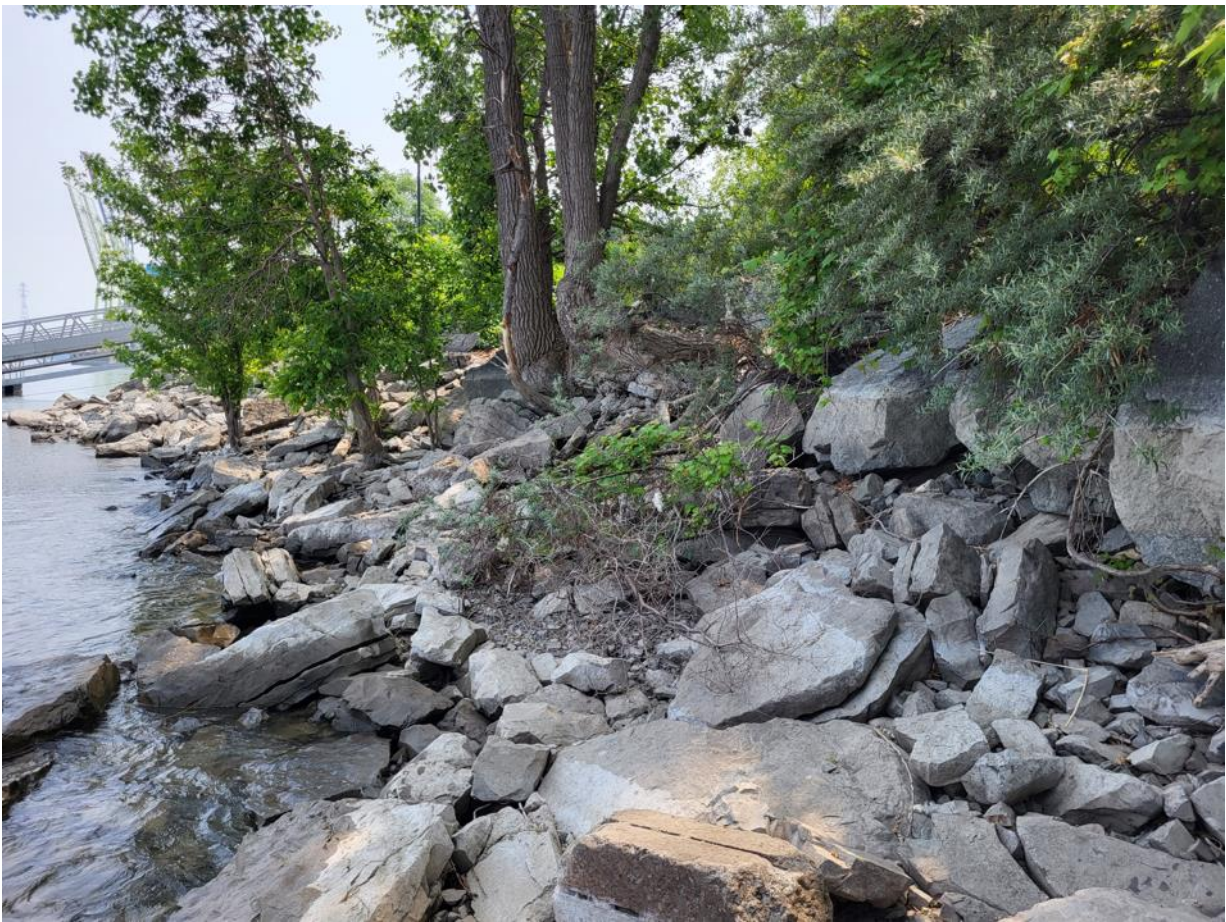
Figure 15 Tronçon 1027 du parc Promenade-Bellerive stabilisé par des gros blocs de roches alignés au-dessus du pied de talus.

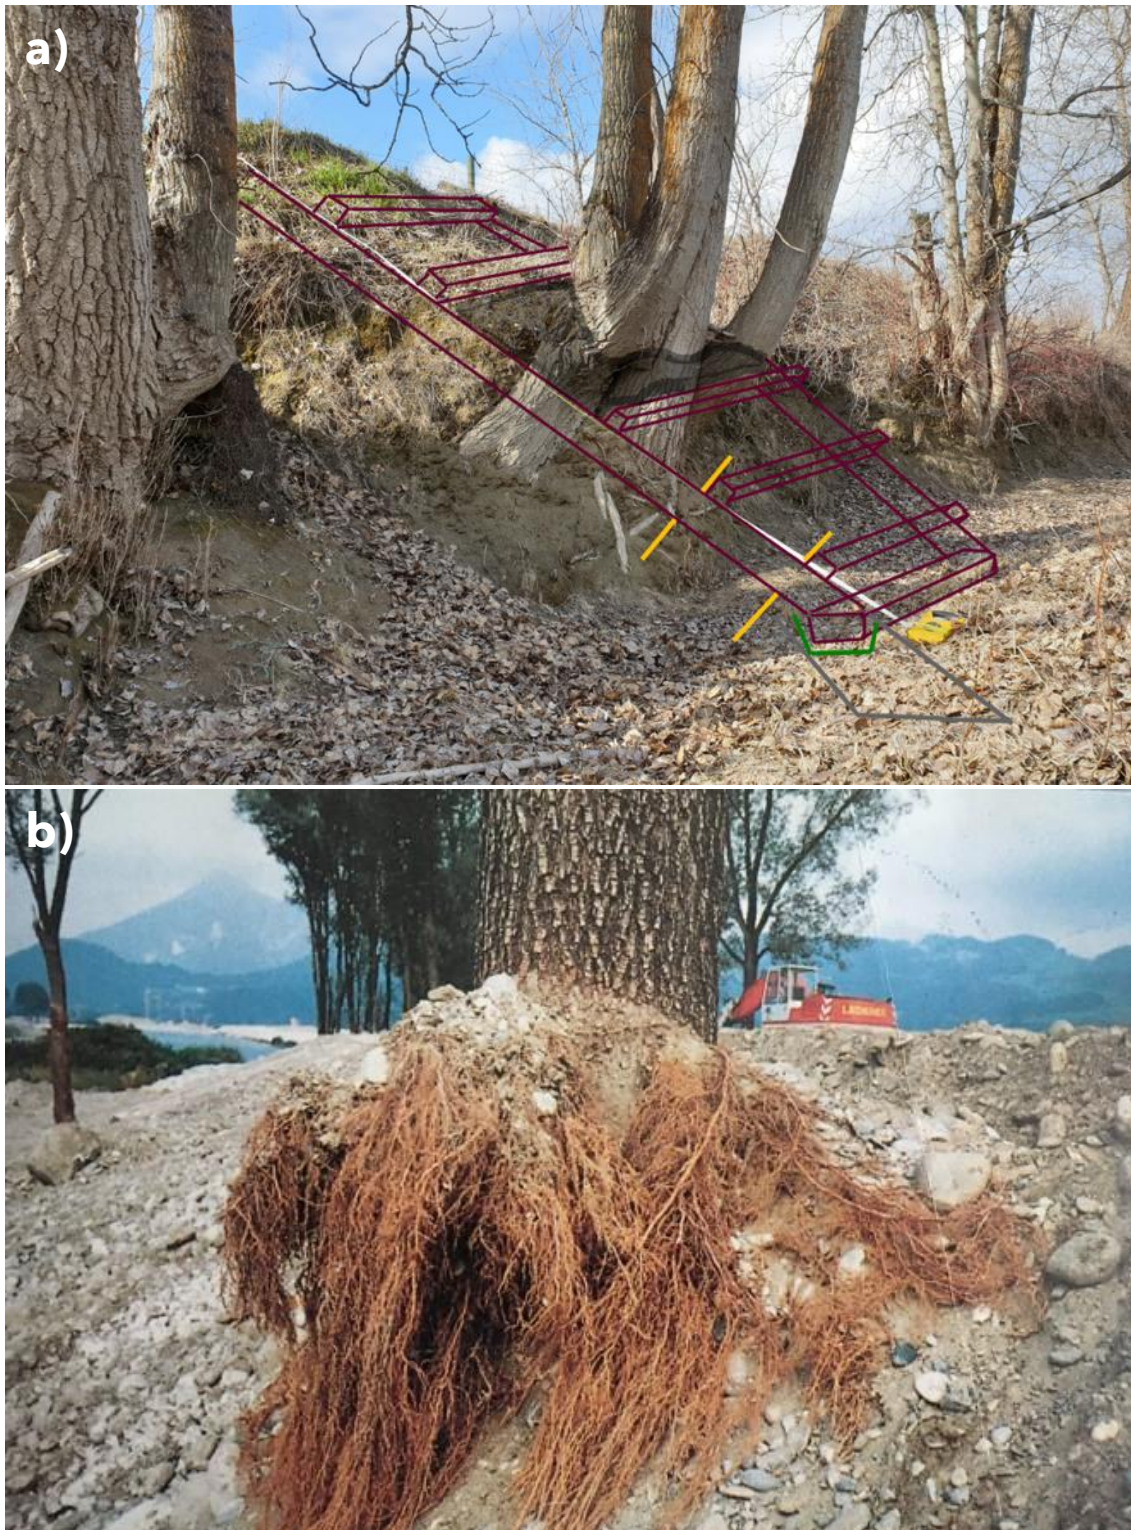
Figure 16 a) Schéma illustrant la position du treillage-bois autour des arbres matures pour les conserver sur le site (développement d'approches, projet en Colombie-Britannique) ©Terra Erosion Control Ltd. b) Illustration des racines développées par un saule arborescent enterré après une année avec remblai (Schiechl, H.M. et R. Stern. 1997).

En pied de berge, le treillage-bois viendra s'ancrer profondément dans la clé de gros blocs de roche, sous la berge.

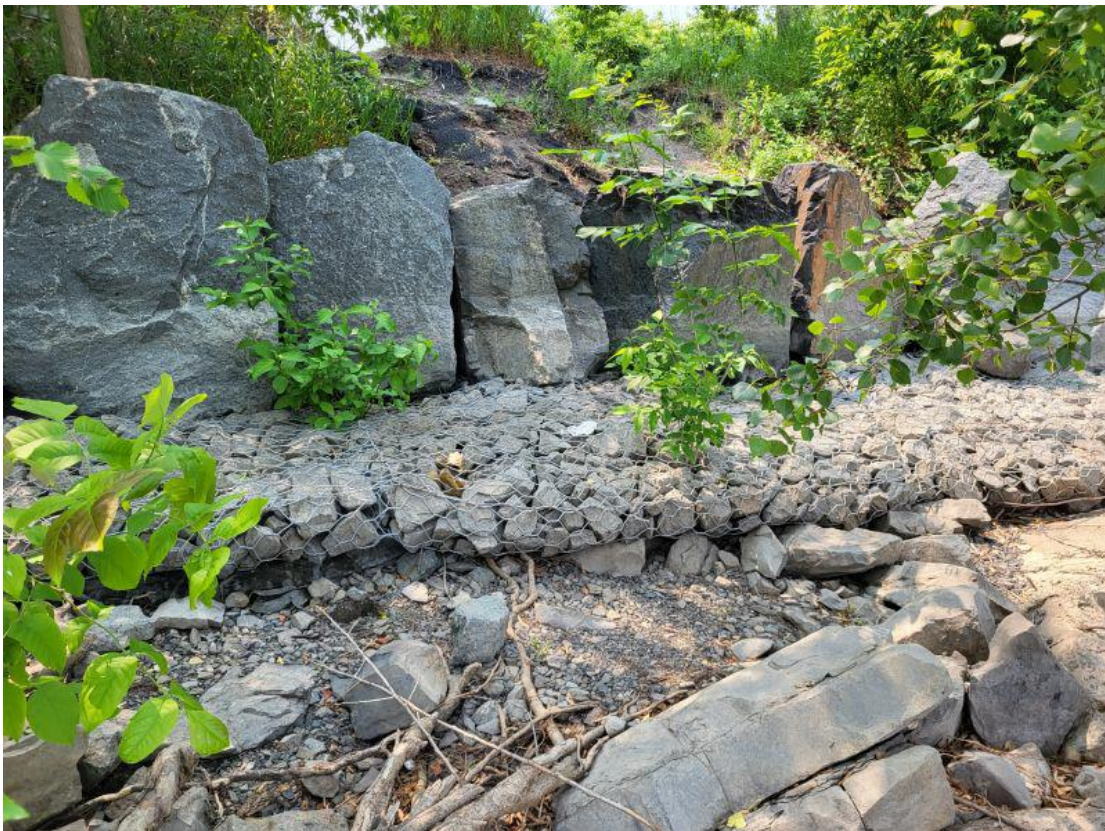
Figure 17 Tronçon 1028 du parc Promenade-Bellerive stabilisé par des gabions en bas de talus et des gros blocs de roches alignés au-dessus.

Le tronçon 1028 montre des caractéristiques semblables au tronçon 1024 décrit ci-haut, à l'exception de présenter une seule rangée de gros blocs plutôt que deux (**Figure 17**).

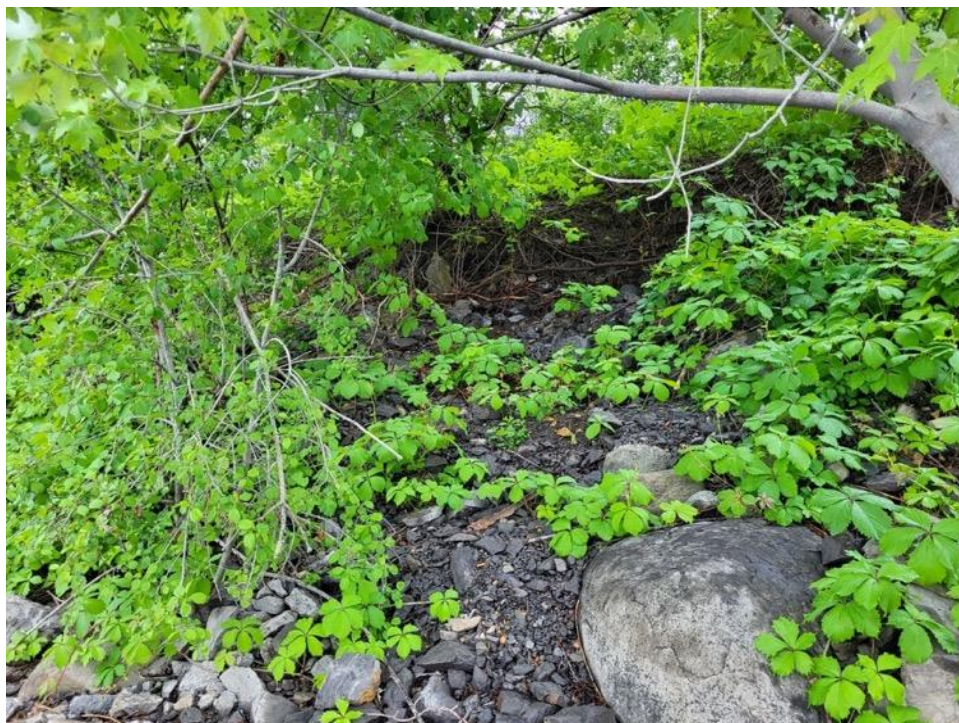
Figure 25 Partie haute du talus fortement érodée pour le tronçon 1079, secteur de l'accueil du parc du Cap-Saint-Jacques.

La berge du tronçon 1079 présente des signes de forte érosion sur la partie supérieure du talus (**Figure 25**). Les vagues semblent bien agir sur cette berge mais les glaces ne seraient pas une grande contrainte selon nos observations. Il y a un empierrement dégradé sur la partie de la berge qui présente des blocs épars par endroit et qui est plus consolidé par ailleurs (**Figure 26**).

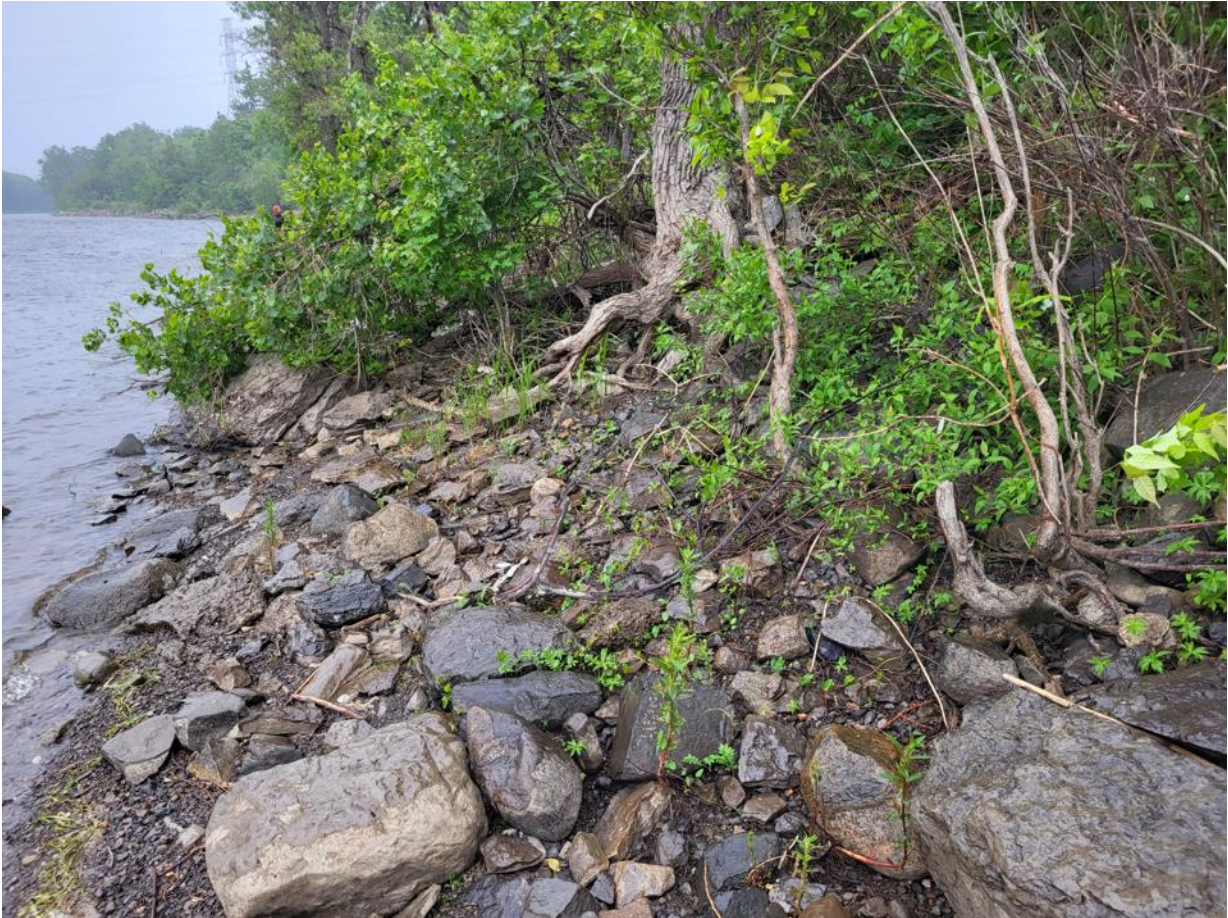
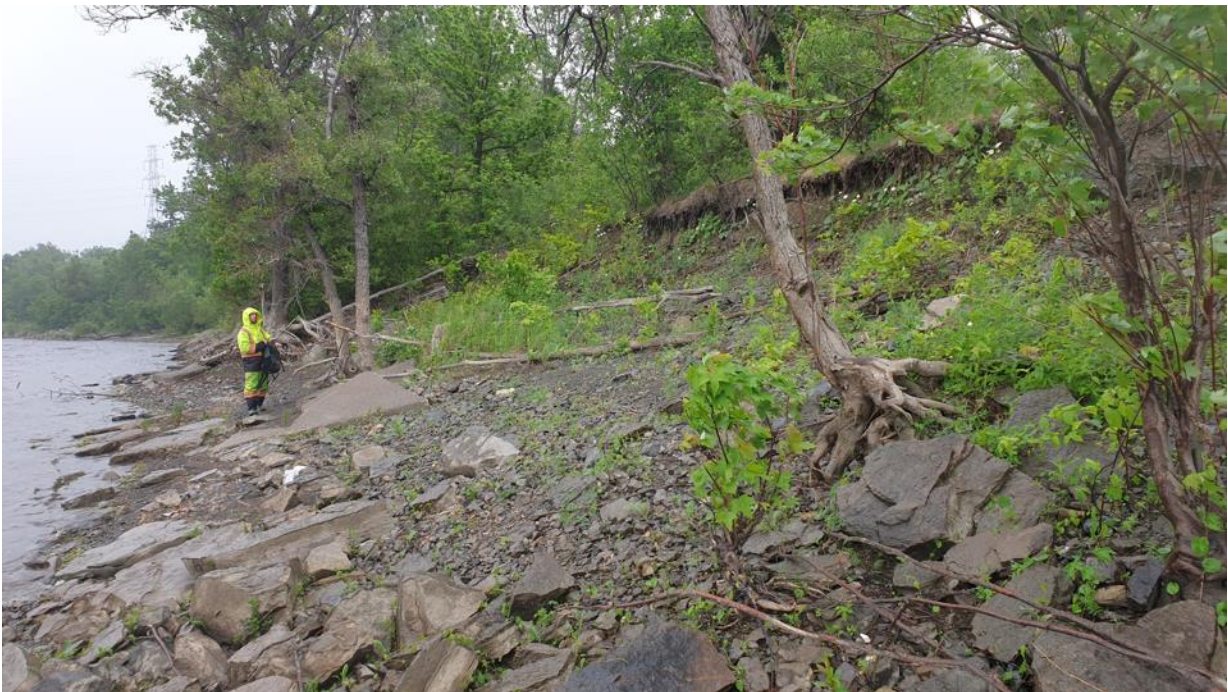
Figure 35 Tronçon 1129 vue des berges fortement érodées jusque dans leur partie supérieure, dans le parc du Bois-de-Liesse.
